# Mat á áfallapoli vistkerfa á áhrifasvæði Skaftárhlaupa gagnvart ákomu sets og fokefna

Skýrsla Náttúrustofu Suðausturlands og Landgræðslunnar til Ofanflóðasjóðs

Assessment of the ecological resilience of ecosystems in the vicinity of the river Skaftá towards deposition of sediments during and after glacial outburst floods

Report to the Icelandic Avalanche and Landslide Fund by the Southeast Iceland Nature Research Centre and the Soil Conservation Service of Iceland

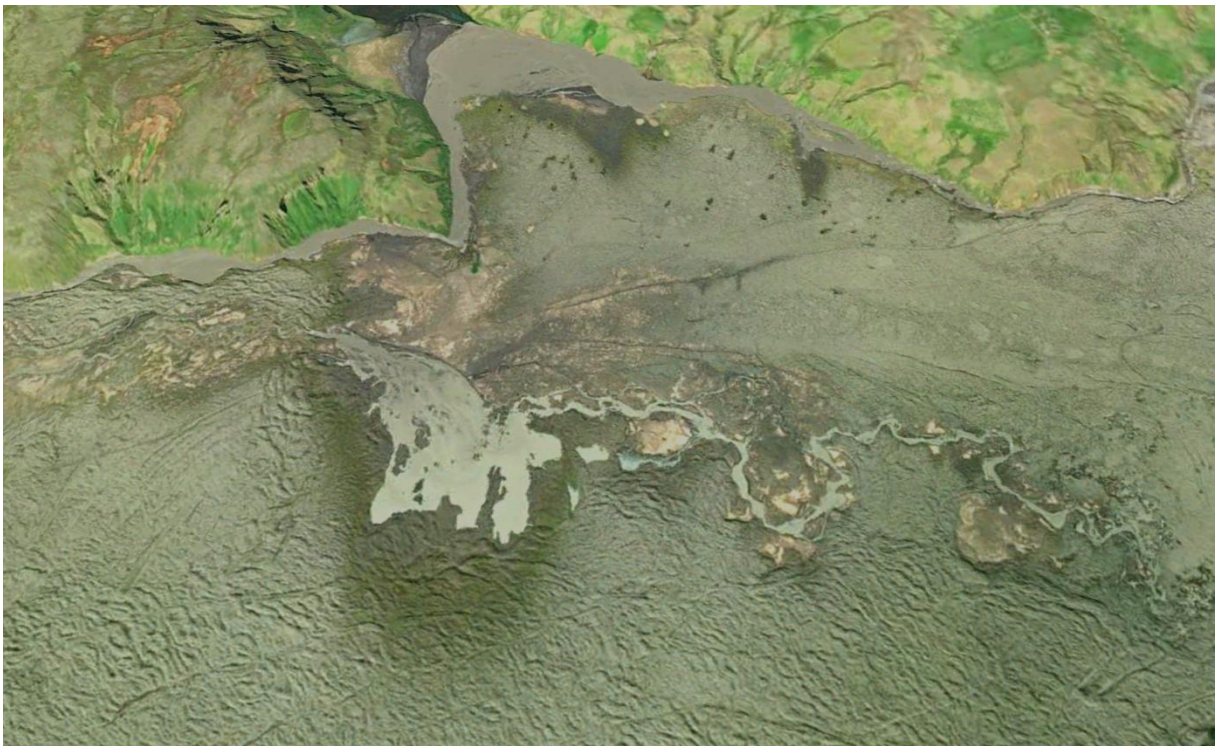
Mynd 6. Áfok frá flóðafarvegi Skaftár við Skál, austast á rannsóknarsvæðinu. Flóðafarvegurinn er ljósgrár af jökulvatni og liggur út í mosann en áfok frá honum fergir mosann og gerir hann dökkan að sjá. Efst á myndinni eru tveir smærri áfoksgeirar frá farvegi Skaftár. Grunnmynd: Imagery © 2021 Maxar. Kortagerð. Fanney Gísladóttir, 2023.

Setsöfnun innan rannsóknarsvæðisins er mest áberandi í Eldhrauni, sem fyllist smám saman af sandi þegar gruggugt flóðvatn leggst yfir hluta hraunsins. Í kjölfar flóðanna fýkur aur úr flóðafarvegnum og þéttir hraunið enn meir, (Snorri Zóphóniásson og Svanur Pálsson, 1996; Elín Fjóra Þórarinsdóttir o.fl., 2008; Esther Hlíðar Jensen o.fl., 2018a). Á loftmynd af svæði austan við Skál, sést glögg að framburðarefni hafa fokið frá vatnsfarvegnum inn í mosavaxið hraunið (mynd 6).

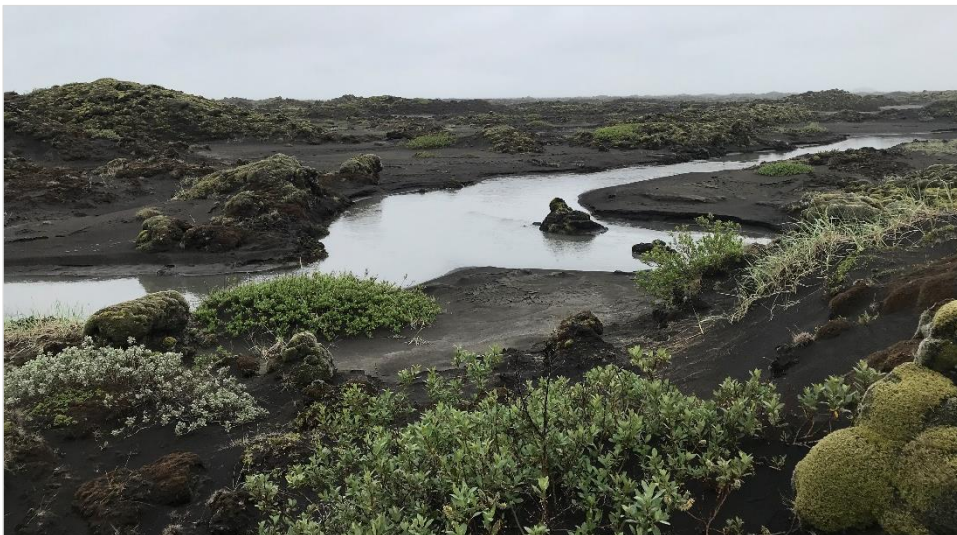
*Myndir 13a-b. Svæði 1 við Skálarafleggjara. a) efri mynd. Horft til suðurs í átt að Þjóðvegi 1. Vatn úr Skaftá flæmist þarna um í litlum álum, þykk setlag liggur ofan á hrauninu sem hefur valdið því að hrjúfleiki þess hefur minnkað. b) neðri mynd. Vestan við afleggjarann heim að Skál eru þykkir setbollar en víða má sjá loðvíði, gulvíði og melgresi í jaðrinum. Ljós. Pálína Pálsdóttir, júní og ágúst 2022.*

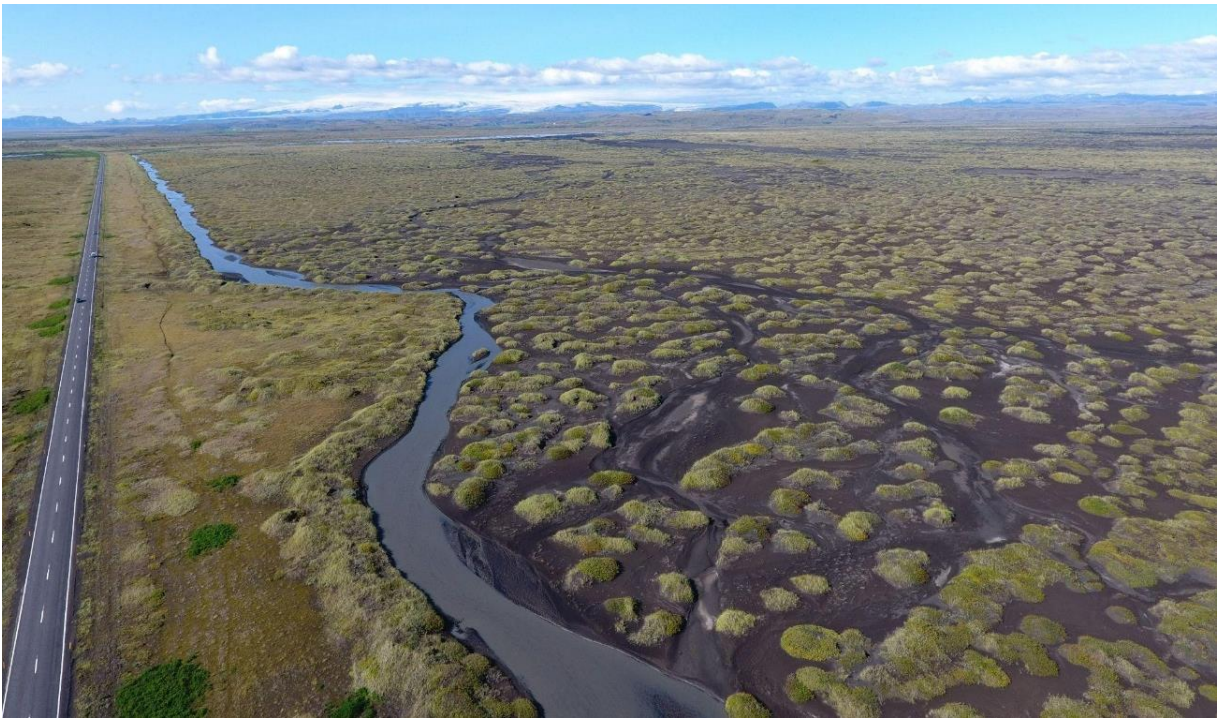
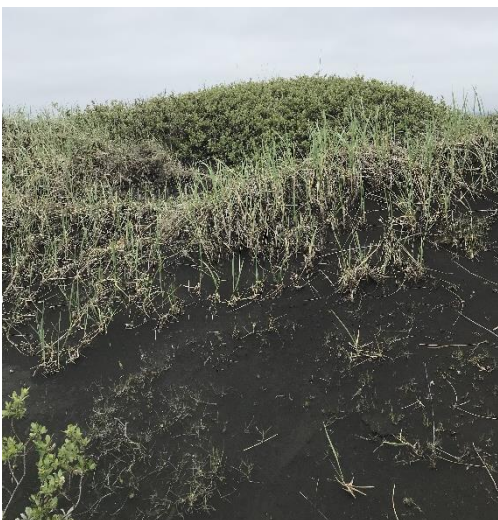
*breiða úr sér. b) Neðri mynd. Sandhlaðnar víðiflesjur og melgresi er algeng sjón á þessu svæði. Ljós. Pálína Pálsdóttir, júní og ágúst, 2022.*

Figures 17a-b. The area by the river Brestur, north of Highway 1. a) upper image. Viewed to the west, the river Brestur flows parallel Highway 1 on a long section. North of the river Brestur there is a lot of loose sand on the surface on areas which are submerged during floods the river Skaftá. b) lower image. Patches of willows and lime grass loaded with sand are common in this area. Photo: Pálína Pálsdóttir, June and August 2022.

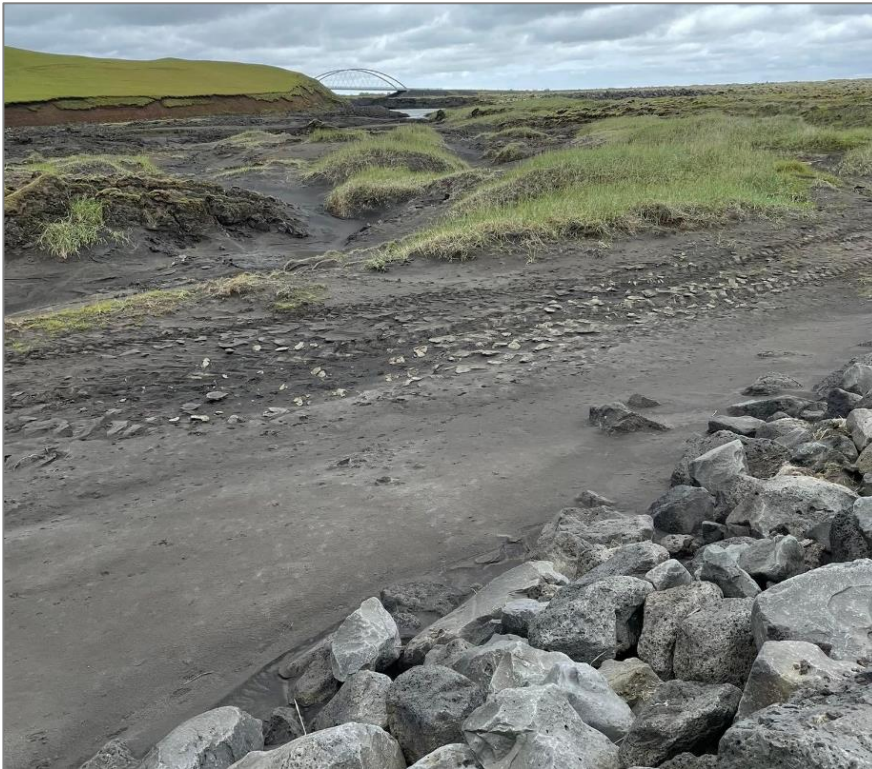
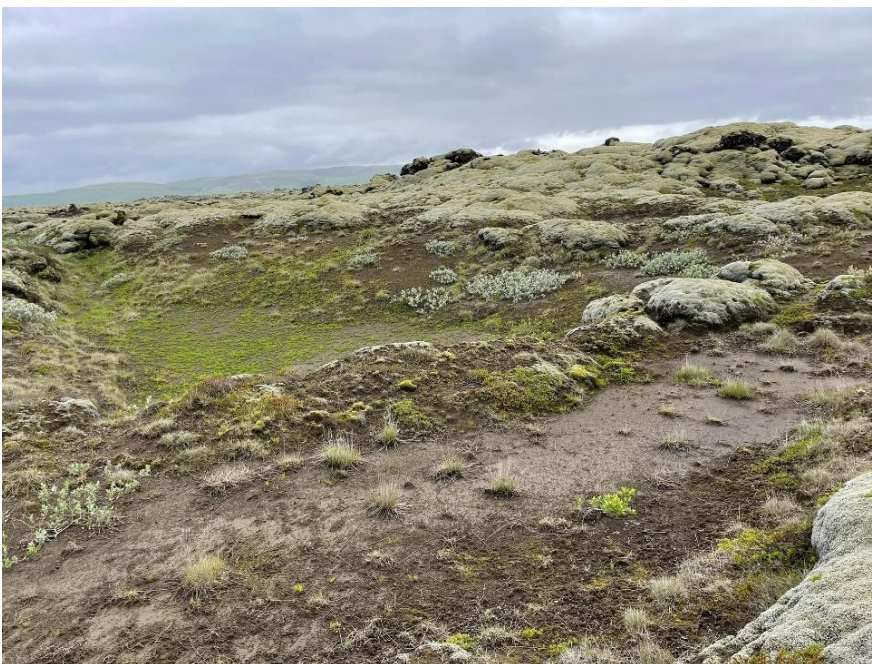
*Mynd 26a-b. Framan við bæinn Ytri-Ása.*

*Figures 26a-b. Opposite the farm Ytri-Ásar.*

*a) upper image. At the top left of the image, one can see the landfall, caused by floods in the river Skaftá, in the hayfields of the farm Ytri-Ásar across the river. The land revegetation operation areas seen further down in the image are clearly devastated by flooding and sand drift. In the background you can see the new bridge over the river Eldvatn.*

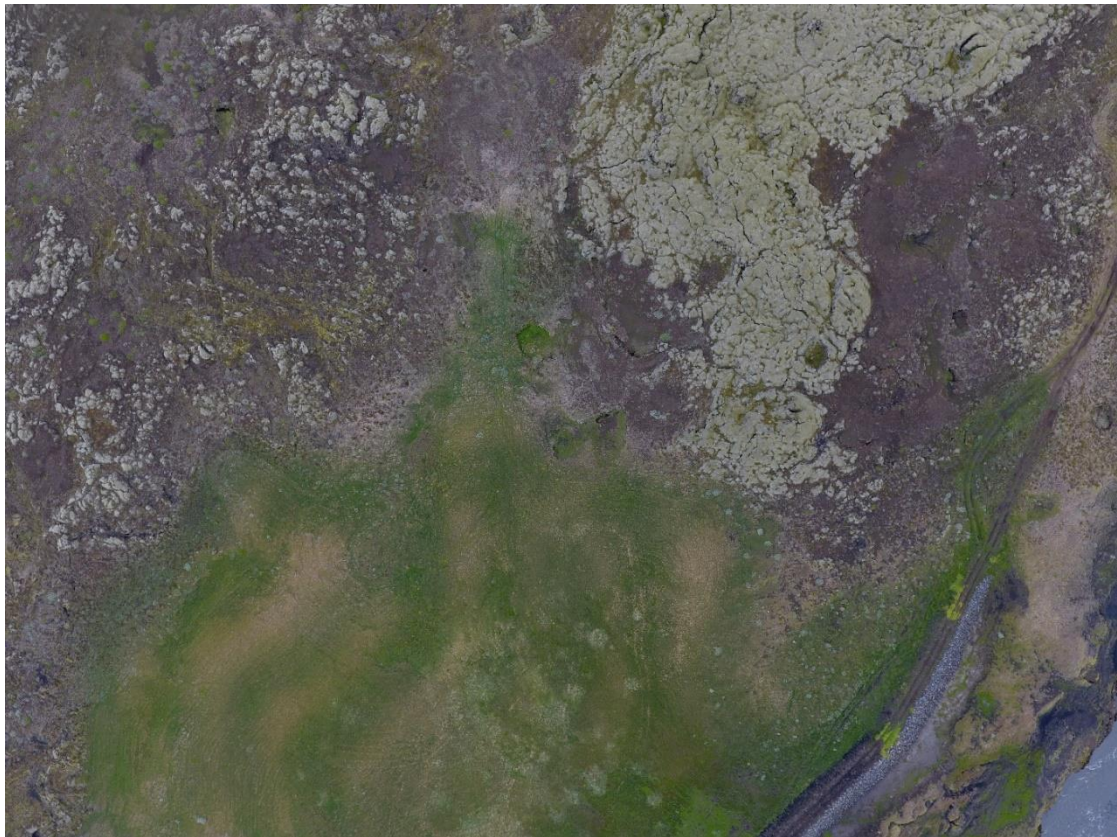
*Mynd 28. Loftmynd tekin úr 200 m hæð af svæðinu fyrir framan Ytri-Ása. Skörp skil sjást í grængráum mosanum þar sem hlaupvatn hefur runnið og skilur eftir sig dökkgrátt set. Uppgræðslur eru víða í góðu ástandi en varnargarður meðfram Eldvatninu skammt ofan við svæðið hefur varið uppgræðslurnar að einhverju leyti. Ljós. Pálína Pálsdóttir, júní 2022.*

Figure 28. Aerial view from 200 m of the area opposite the farm Ytri-Ásar. A sharp boundary is seen in the moss where flood water has flowed. Revegetated areas are mostly in good condition, but a levee along the river Eldvatn just above the area has protected some of the revegetation area. Photo: Pálína Pálsdóttir, júní 2022.

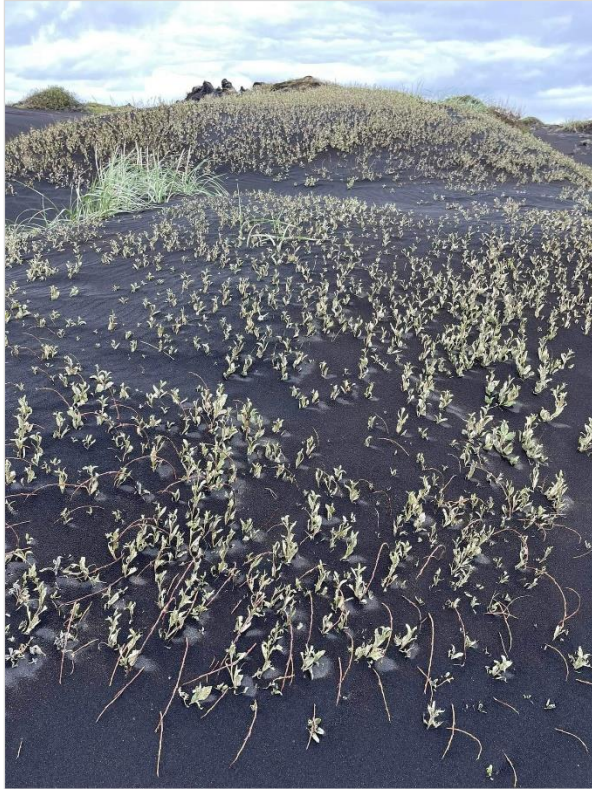
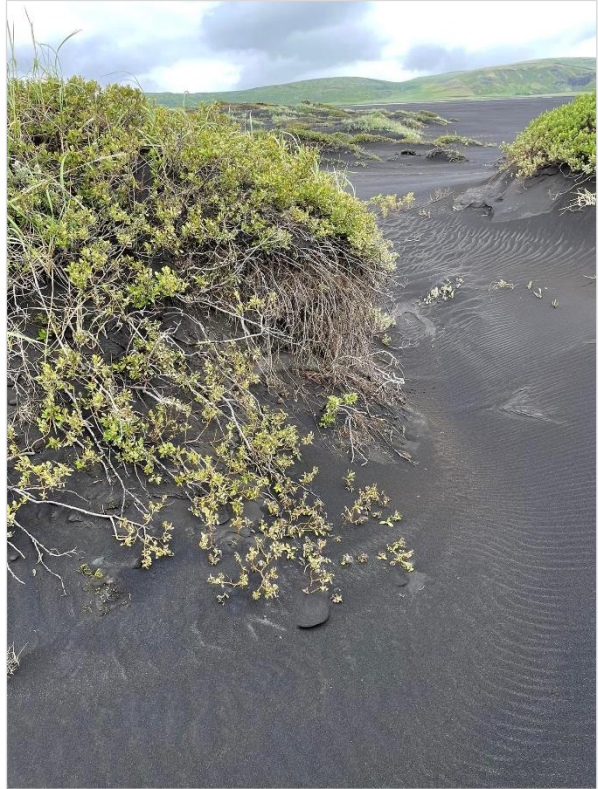
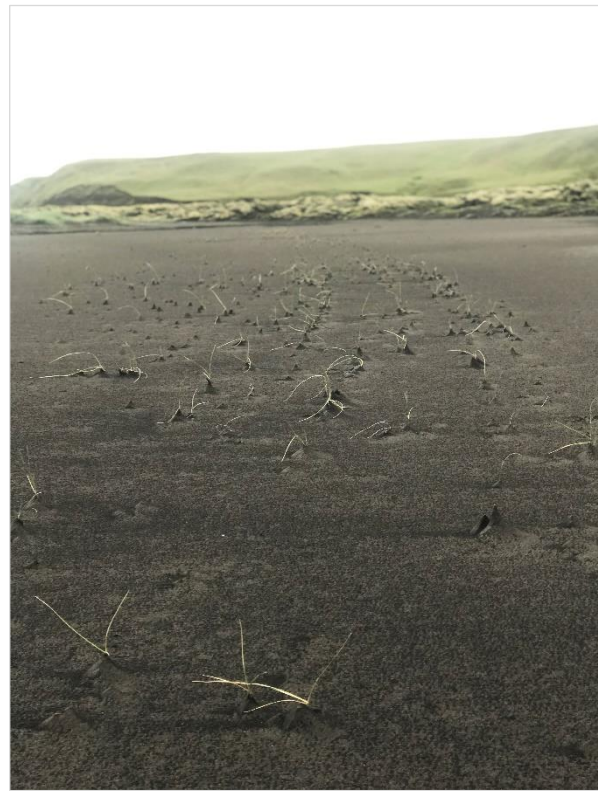
Myndir 31a-d. Austan við Flögulón. a) mynd efst t.v. Loðvíðir að kaffærast í sandi, melbrúskur ofarlega til vinstri. b) mynd efst t.h. Sandlæna ryðst á milli gulvíðibrúska, ofarlega á myndinni má sjá loðvíðibrúska, annar gróður virðist horfinn. c) mynd neðst t.v. Berar víðirætur, greinilegt merki um að víðirinn er að gefa eftir. d) mynd neðst t.h. Leifar af landgræðslusáningu sem er að fara á kaf í sand. Ljós. Rannveig Ólafsdóttir, júní 2022.

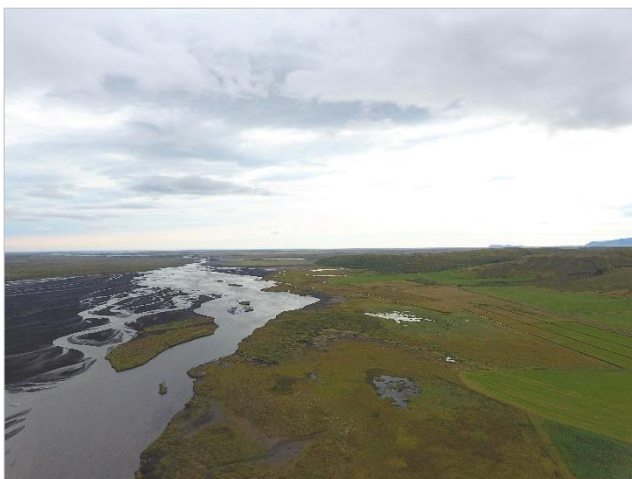
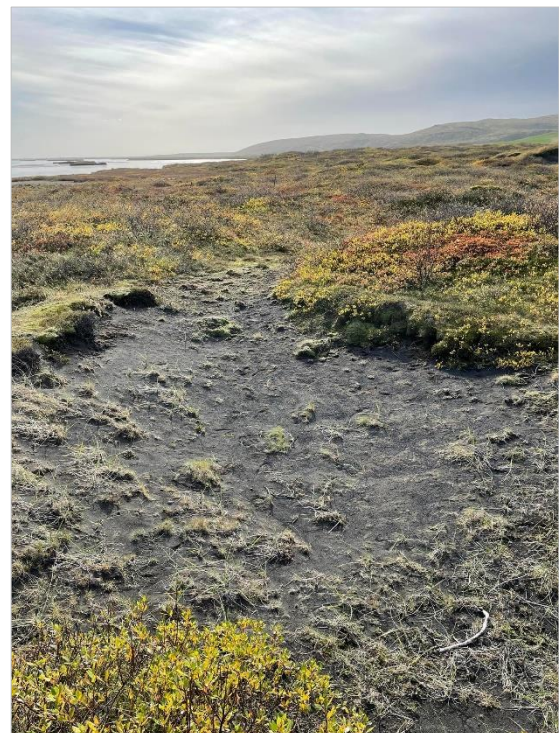
Myndir 36a-b. Land vestan Flöglóns. a) t.v. Horft til suðurs yfir Flöglón og gróskumikið svæðið vestan við það. Enn ofar eru tún sem tilheyra Flögu. b) t.h. Þéttvaxinn gulvíðir og birki á svæðinu vestan

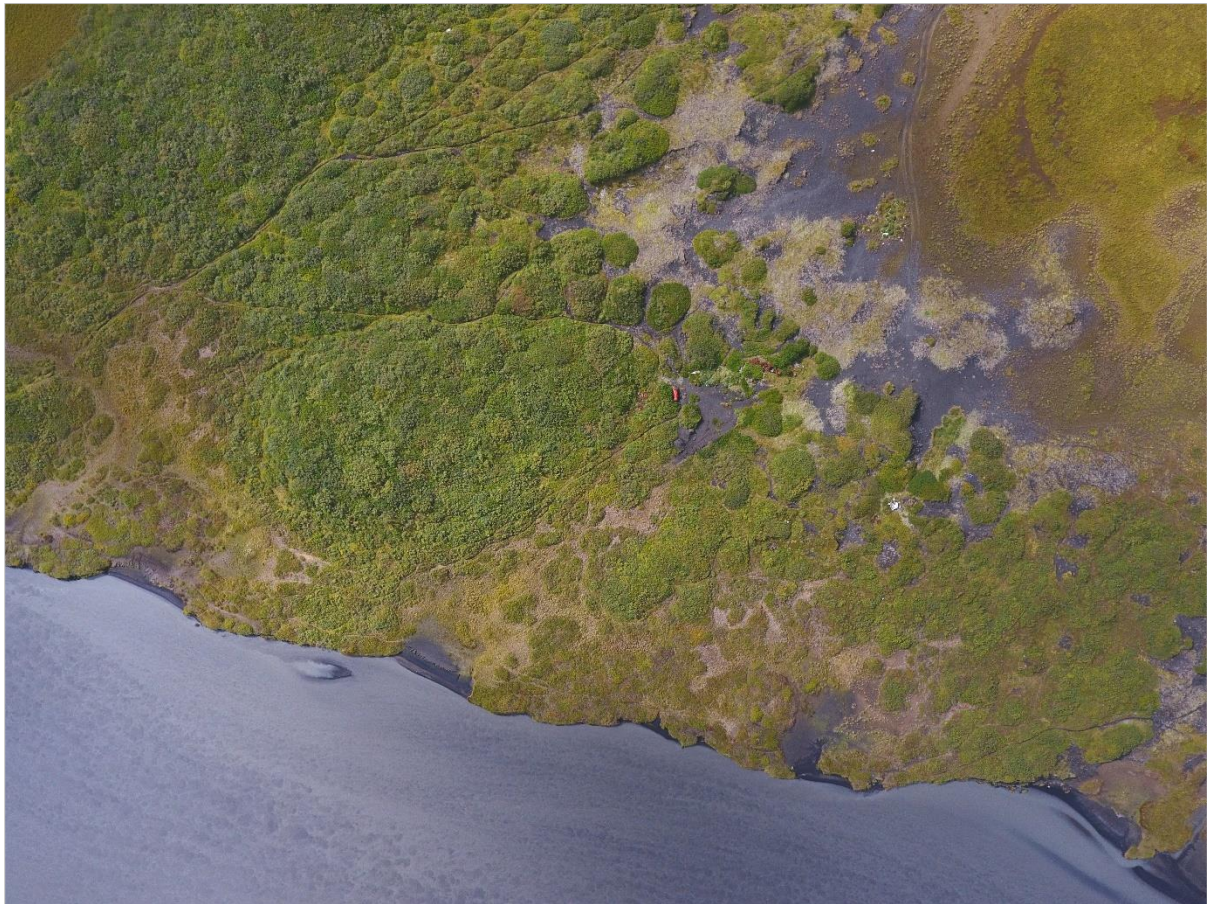
*Mynd 37. Loftmynd tekin úr 200 m hæð vestan við Flögulóns. Norður er til hægri. Svæðið er að mestu vel gróið víði og birkikjarri, en næst lóninu eru sandorpnir blettir inn á milli. Ljós. Pálína Pálsdóttir, ágúst 2022.*
